那香海项目（港西镇纹石滩路东、闻涛路南）地块土壤污染状况调查报告

建设单位：山东万恒置业投资有限公司

编制单位：山东省鲁环生态环境检测评估中心

2020年7月30日

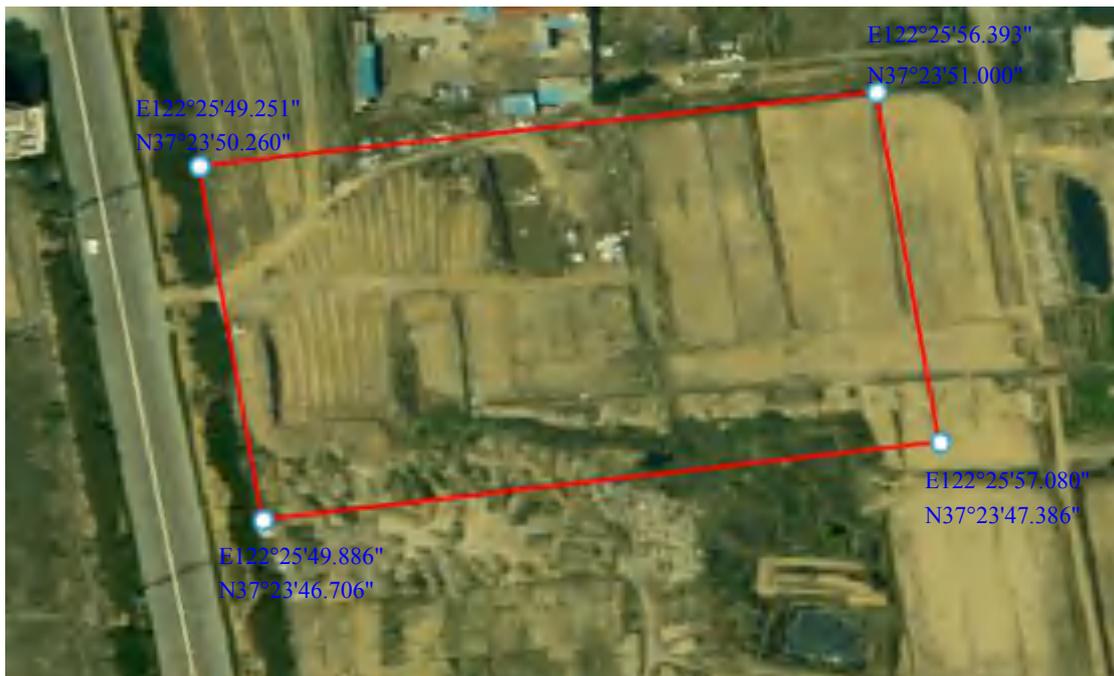
图 2-1 调查范围示意图

本次调查地块位于山东省荣成市港西镇纹石滩路以东、闻涛路以南，中心点地理坐标为东经 E122°25'55.4"，北纬 N37°23'49.1"，调查范围面积 19836m²，29.75 亩。调查范围示意图见图 2-1，地块勘测定界图见图 2-2，地块界址点坐标见表 2-1。

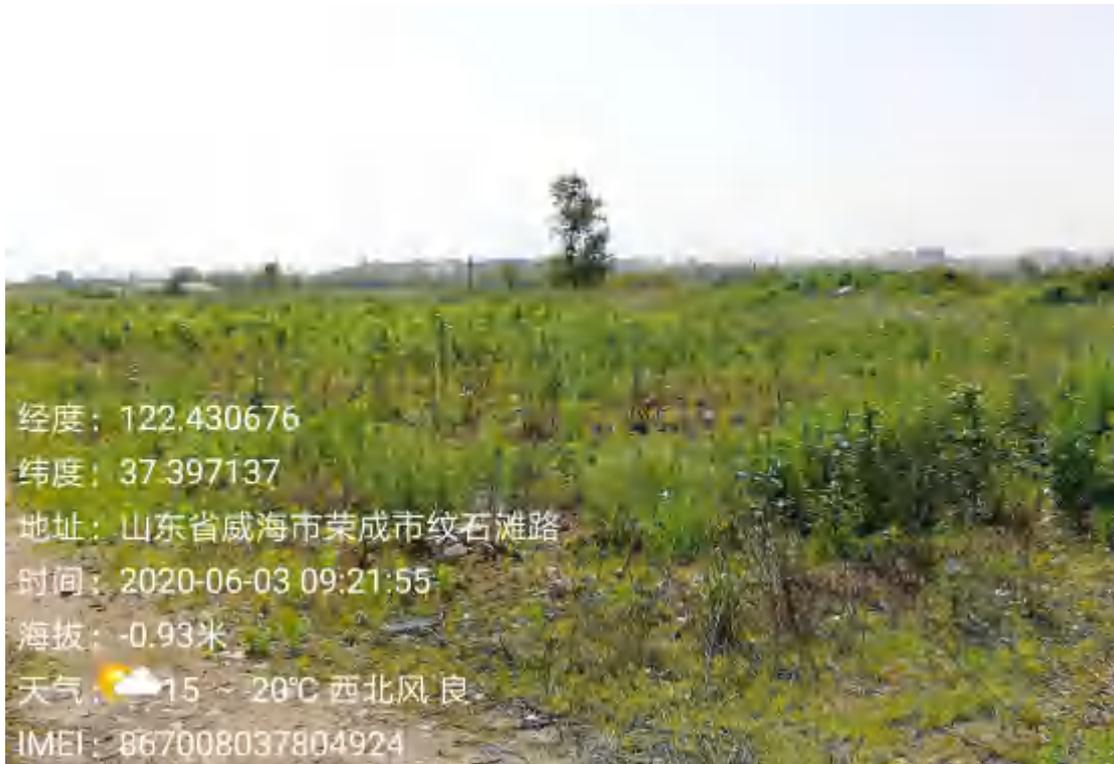
图 3-5 地块现状图（一）

通过现场踏勘情况可知，该项目地块现种植有桃树、苹果树等，杂草丛生。地块内西南区域堆放部分建筑垃圾，建筑垃圾主要为石砾、砖块、瓦片、墙体保温材料等，建筑垃圾占地面积约 600m²，高度 3 米，方量 1220m³，主要来源于山东万恒置业投资有限公司那香海其他项目建筑施工产生的建筑垃圾，少量建筑垃圾来源于周边小区如北城村、纹石滩小区的建筑废弃物。地块内正北区域有一

水塘，水塘内的水主要来源于大气降水。该项目地块目前未进行建筑施工建设。地块现状图见图 3-5~图 3-7。

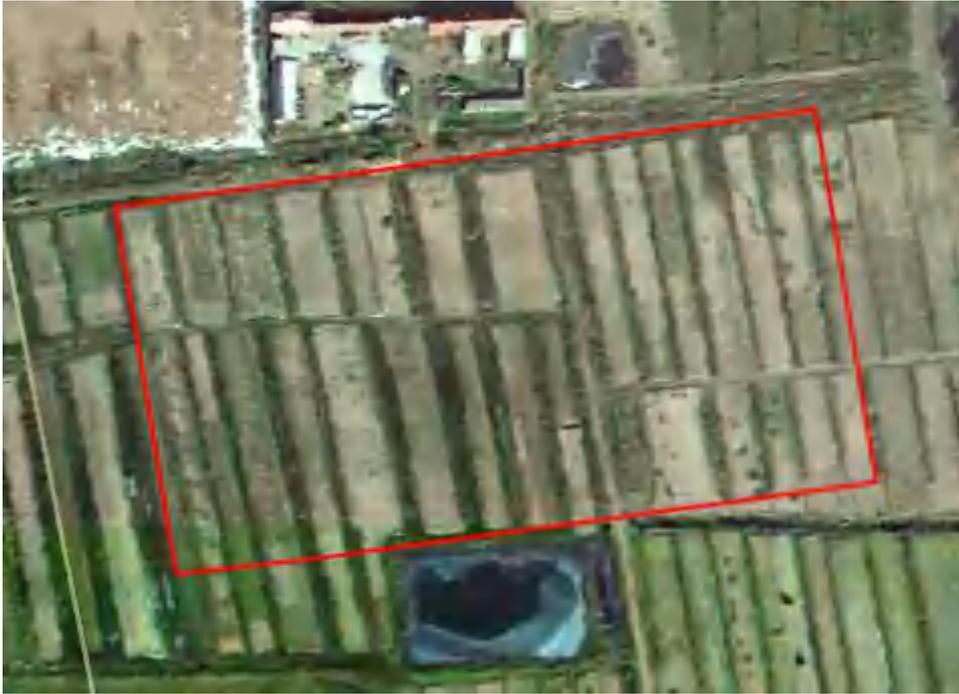
图 3-11 地块历史变迁图（2008 年 1 月）

通过卫星影像图和人员访谈可知，该地块以前一直为港西镇北城村农用地，历史上曾种植小麦、玉米、花生等农作物。2019年6月经荣成市行政审批服务局审批，该地块规划为山东万恒置业投资有限公司那香海项目的住宅、商服用地。2019年6月至今，该地块一直处于待开发状态，未进行建筑施工建设。据可寻的历史影像显示，自2008年至今，该地块使用情况并无太大变化。地块历史变迁图见图3-11~图3-15。

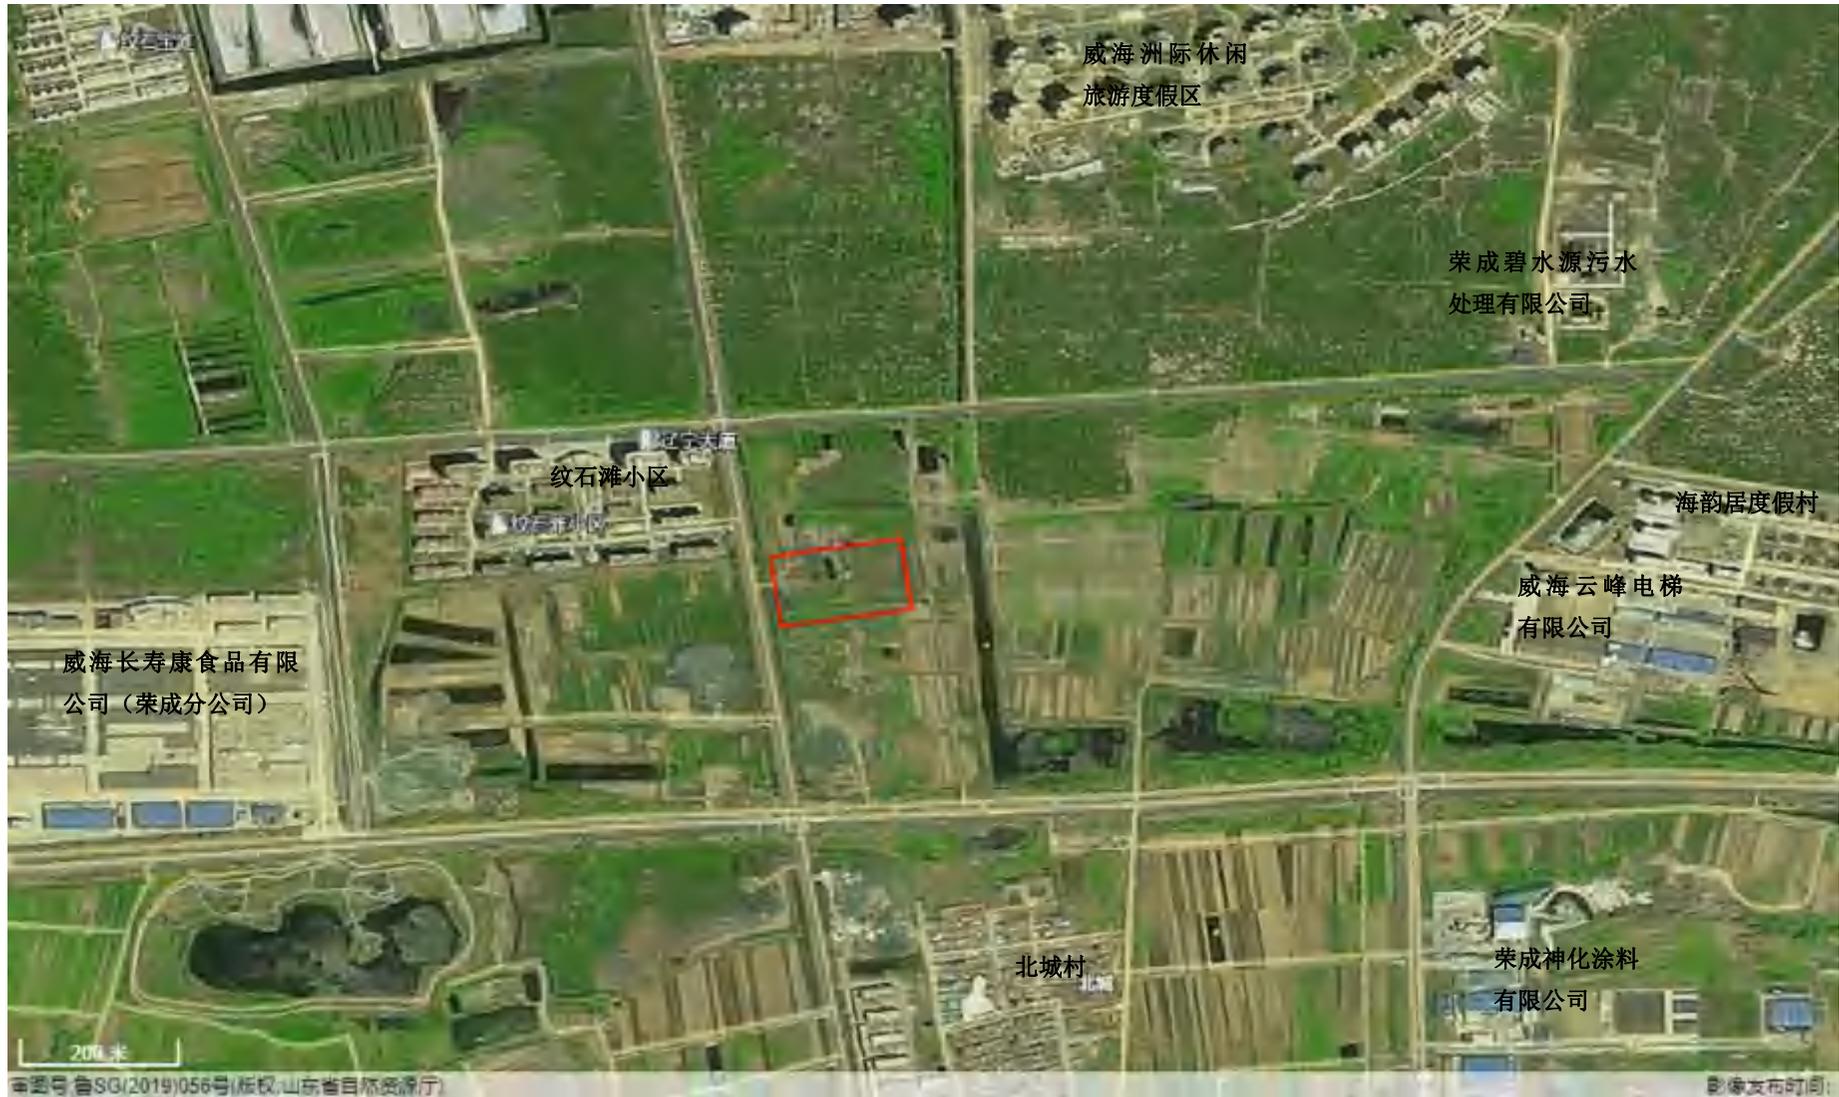
图 3-16 相邻地块使用现状分布图

地块北侧有一民房，周围为农用地，种植无花果树、桃树等果树。地块东北方向 623m 为威海洲际休闲旅游度假区。

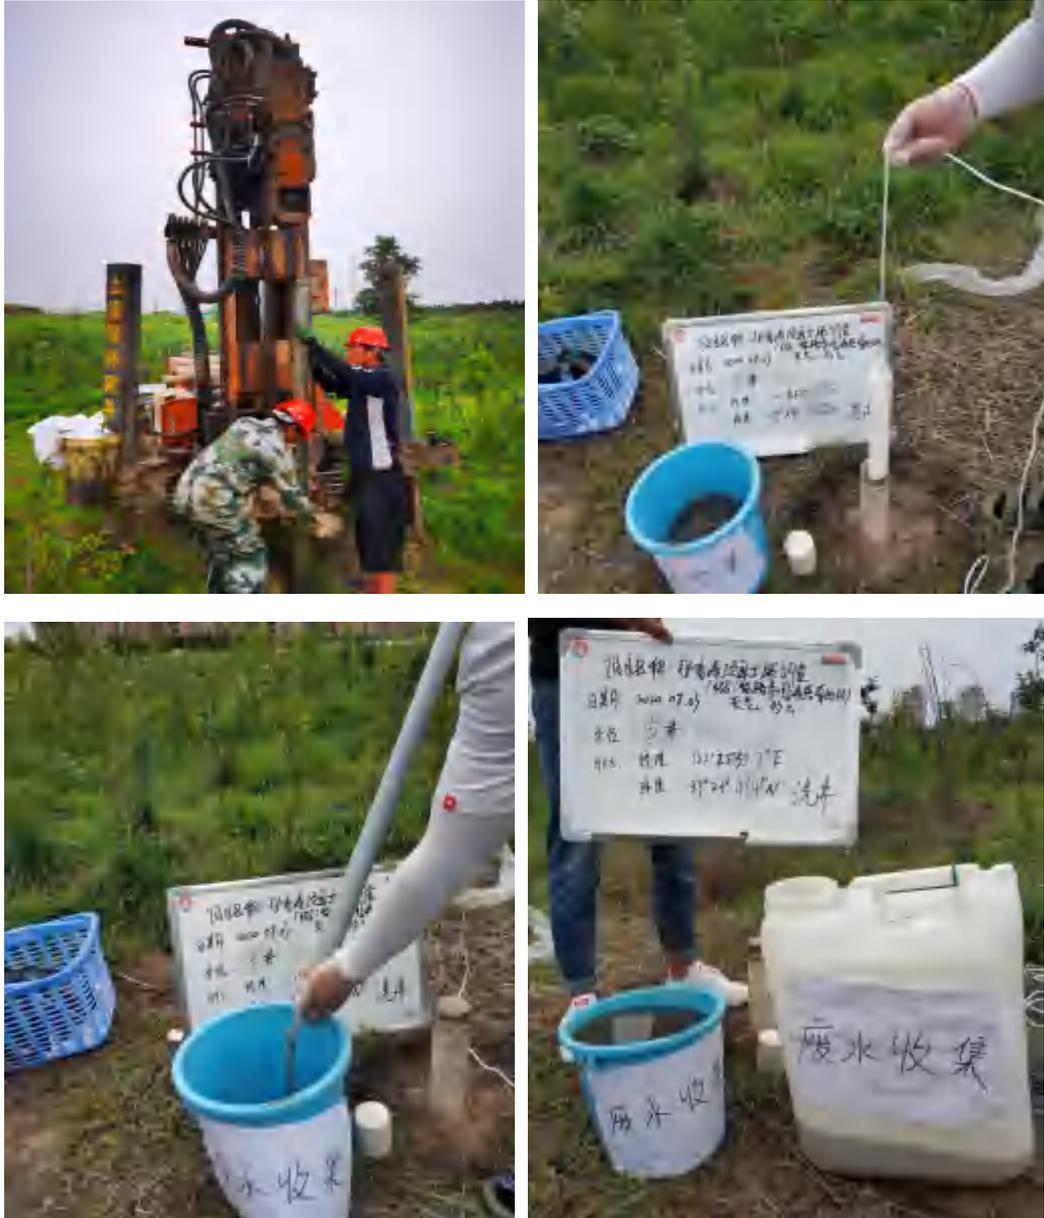
图 6-1 地下水建井、洗井照片

在监测井建设完成后必须进行洗井。所有污染物或钻井产生的岩层破坏以及来自天然岩层的细小颗粒都必须去除，以保证流出的地下水中没有颗粒。对于出水量较小的监测井，人工使用贝勒管进行淘洗的方式进行洗井，清除建井过程中引入的泥浆等杂质，直至出水较为清澈。

地下水采样前应先进行洗井，采样应在水质参数和水位稳定后进行。采用贝勒管进行洗井，贝勒管汲水位置为井管底部，应控制贝勒管缓慢下降和上升，一般情况下，洗井水体积应达到 3~5 倍井体积的水量。

在现场使用便携式水质测定仪（pH 计、溶解氧仪、电导率仪和氧化还原电位仪）等检测仪器进行现场测定，现场测定结果填入地下水采样井洗井记录单。

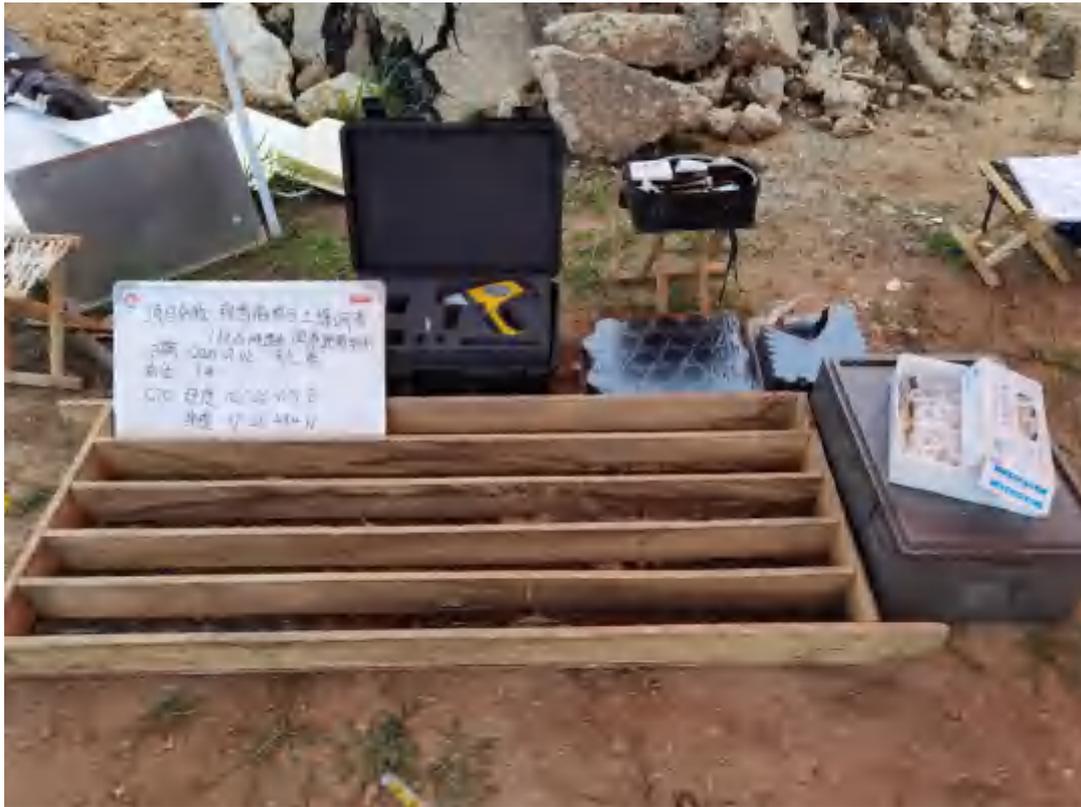
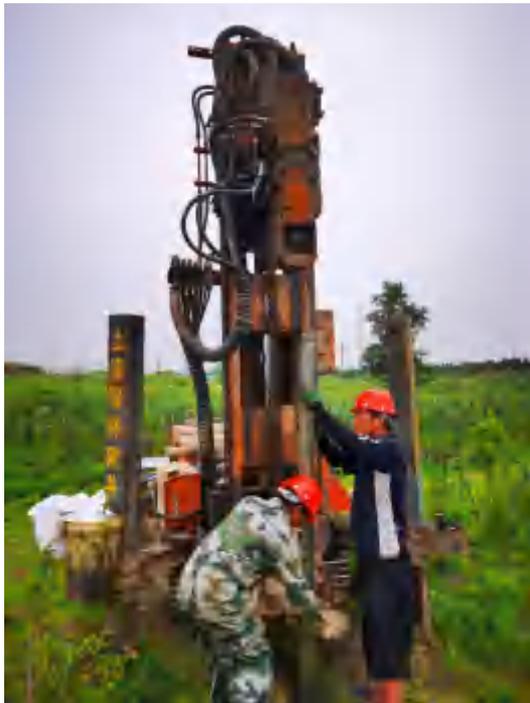
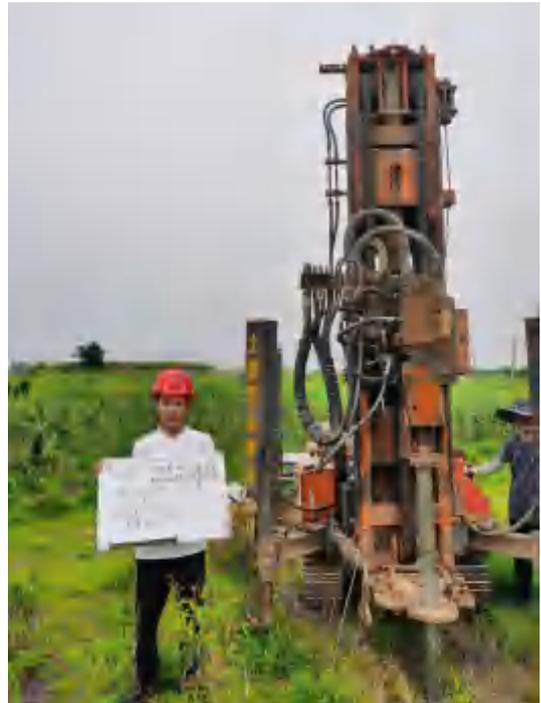
图 6-2 土壤采样照片

③在采样现场填写完整的土壤采样原始记录，土壤样品要逐件与土壤采样原始记录、样品标签进行核对，核对无误后装入放有冷冻蓝冰的样品箱内，确保温度在 4℃ 以下，避免样品错误放置或混淆。

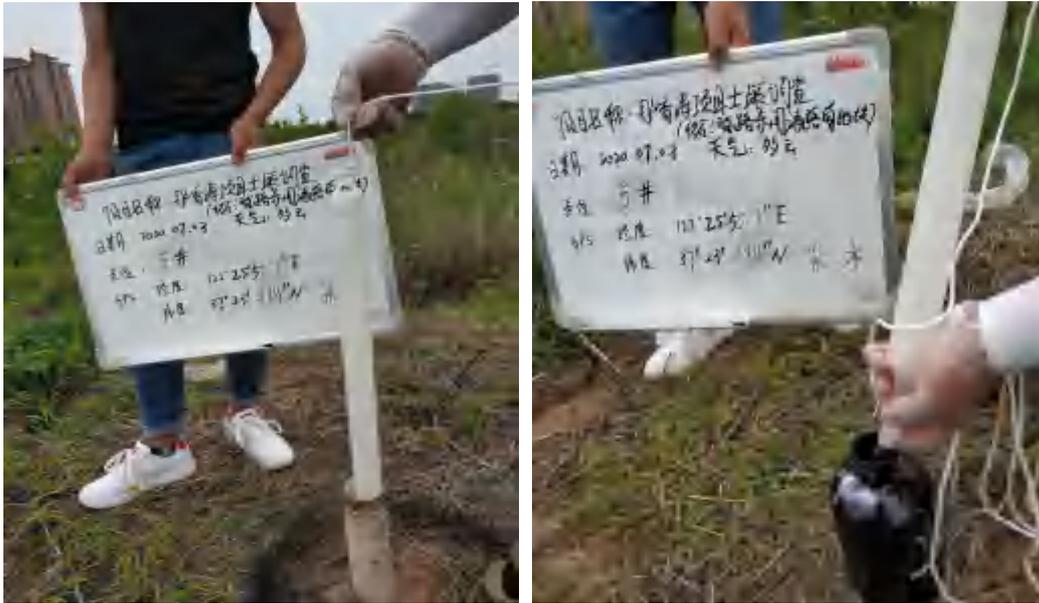
图 6-3 地下水采样照片

按照规范要求，在采样现场检测肉眼可见物、嗅和味等需要现场测定的指标。在采样现场填写完整的地下水采样原始记录，地下水样品要逐件与地下水采样原始记录、样品标签进行核对，需要冷藏保存的样品，样品瓶应用泡沫塑料袋包裹，

并立即放入现场装有冷冻蓝冰的样品箱内保存，确保温度在 0~4℃，避免样品错误放置、混淆或保存过期。

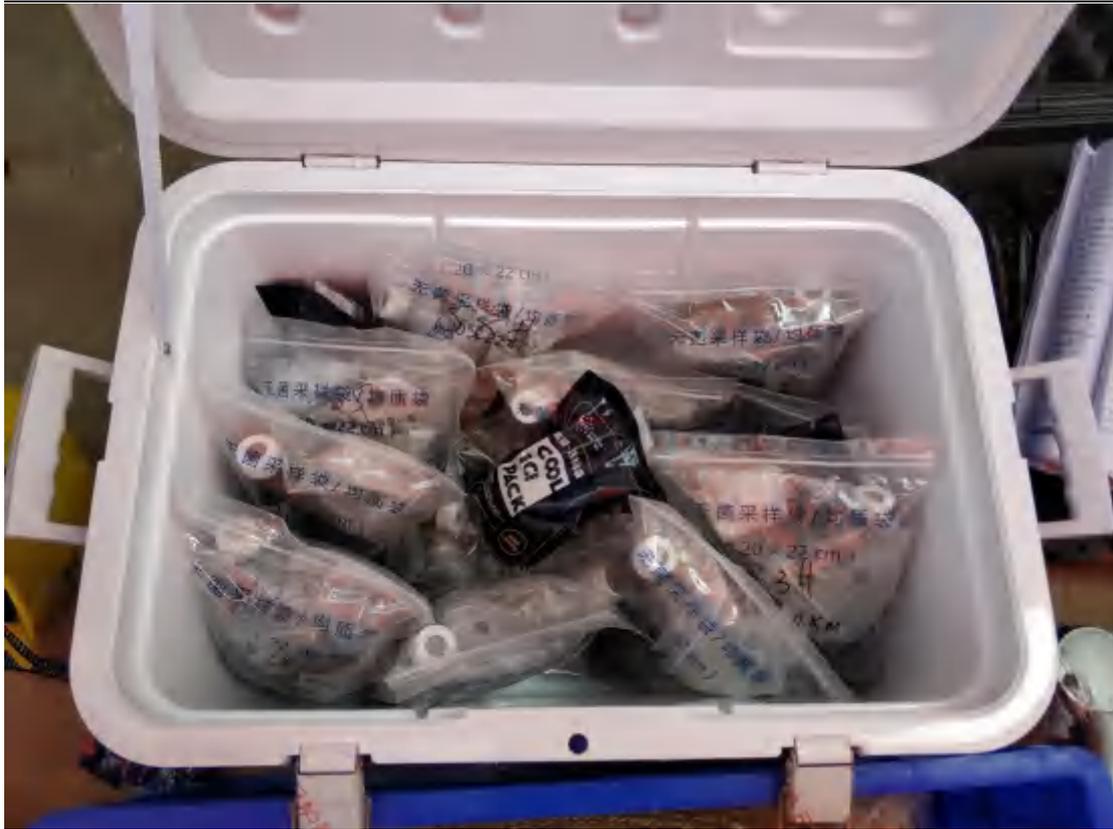
图 6-5 土壤样品保存照片

样品采集后严格按照规定方法保存样品。土壤样品保存方法按照《土壤环境监测技术规范》（HJ/T 166-2004）规定执行，地下水样品保存方法按照《地下水环境监测技术规范》（HJ/T 164-2004）执行。在流转过程中严格执行样品追踪管理程序，即在采样现场样品要逐件与样品标签、采样记录和样品运送单进行核对，核对无误后分类装箱。样品采用冷藏保温箱运输，运输过程中严防样品的损失、混淆和玷污，并在保存时限内运送至实验室。土壤样品保存条件和保存时间见表 6-2，地下水样品保存条件和保存时间见表 6-3。

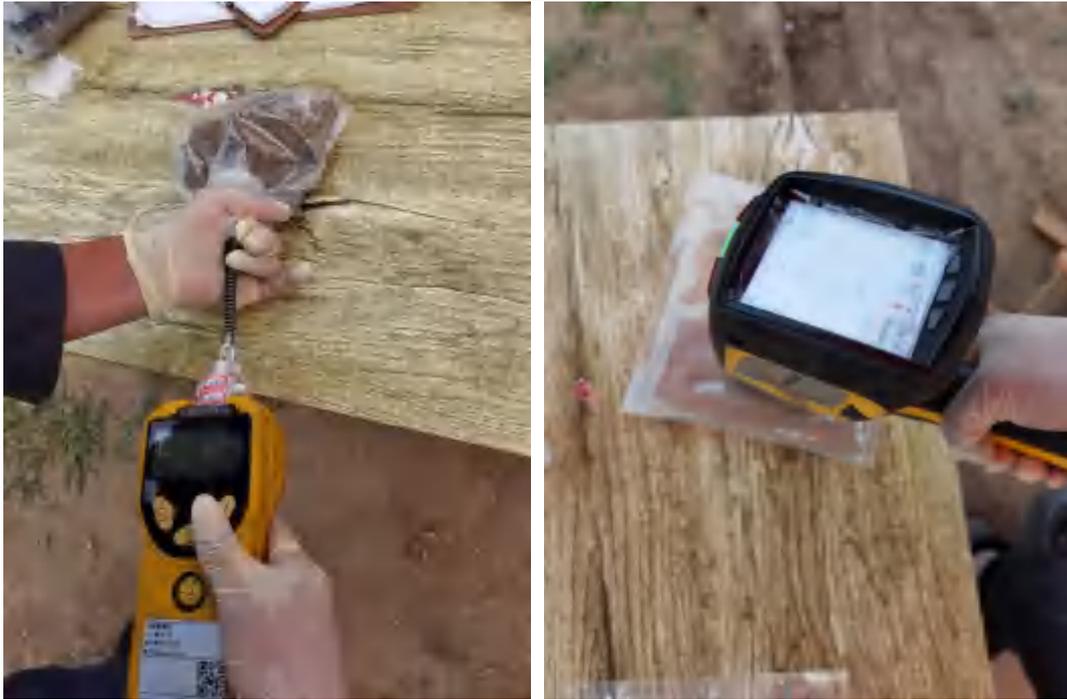
图 6-6 土壤样品现场快速检测

现场将土壤样品装入透明自封袋中, 使用便携式有机物快速测定仪 PID (型号 RAE3000) 和便携式重金属快速测定仪 XRF (型号 DPO2000) 分别对 VOCs 和重金属进行定性分析, 并通过视觉和嗅觉判断污染程度, 根据现场测试结果确定是否需要在原来工作计划的基础上调整或加测。根据制定的送检土壤样品计划和现场加测的土壤样品送实验室进行测试分析。PID 和 XRF 在进行快速检测前校准。根据快速检测结果, 所取样品检测结果未发现异常。本批次土壤样品挥发性有机物 VOCs 快速检测结果在 70~330μg/kg, 根据 HJ 642-2013 土壤和沉积物挥发性有机物的测定 顶空/气相色谱-质谱法标准规定, 本批次土壤样品 VOCs 含量低于 1000μg/kg, 均为 VOCs 低含量样品。土壤样品现场快速检测结果详见附件 6 现场速测记录。

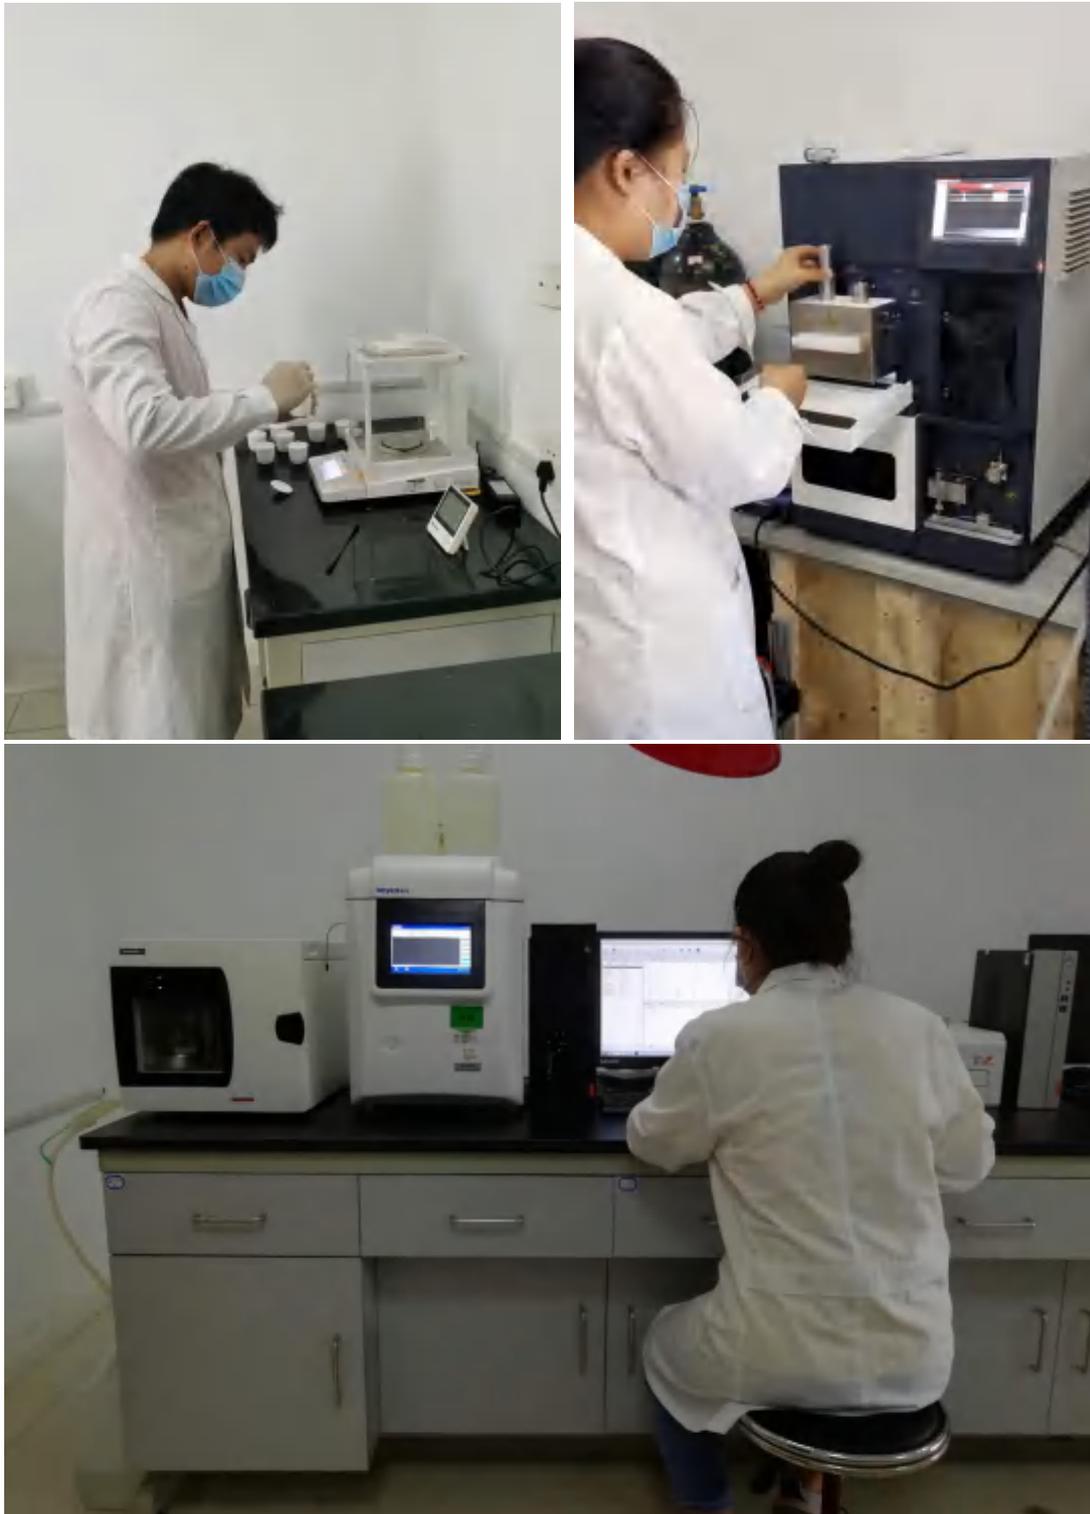
图 6-7 实验室分析照片

样品送达实验室后，样品管理员按照本单位《样品管理工作程序》中的规定对样品进行登记、编号、加贴标识后，同时填写《样品流转记录》，分发样品至检验检测人员，检验检测室主任根据实际工作情况安排检验检测任务，填写《检测任务流转单》，并通知检验人员进行检验检测。检验人员按《样品管理工作程序》的有关规定领取样品，并对样品进行检查和确认，按《检测任务流转单》中规定的检验依据进行检验。检验人员按检验依据及相关标准的规定分取、制备实

实验室用样品，保证实验室用样品的均匀性和代表性，避免样品污染。检验人员严格按标准或规程进行实验操作，填写检验检测原始记录，保证检测结果的准确性。校核人负责校核检验检测原始记录。报告编制人员收集报告编制所需的项目资料，编制检验检测报告，各室主任（副主任）审核检验检测报告，授权签字人签发检验检测报告。
